Polyglass VEF

南海某油田生产分离器内涂层

CORROCOAT

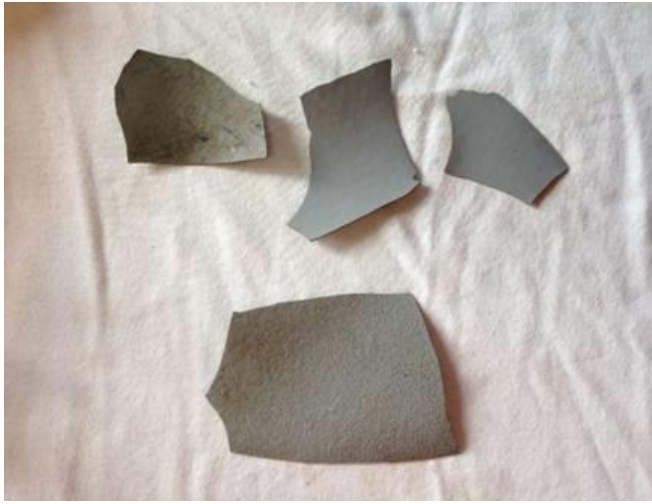
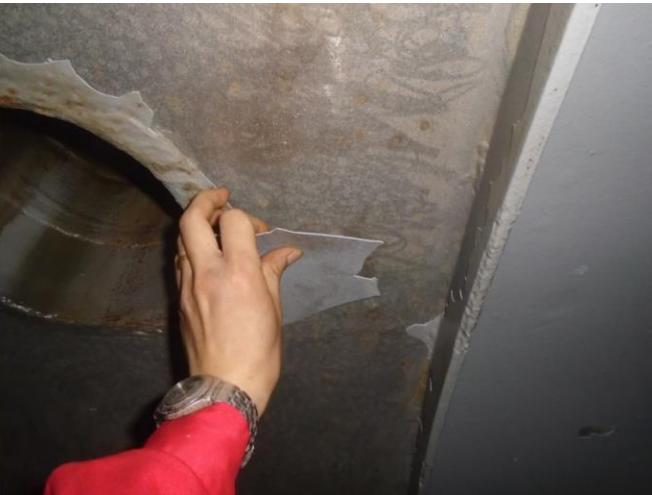
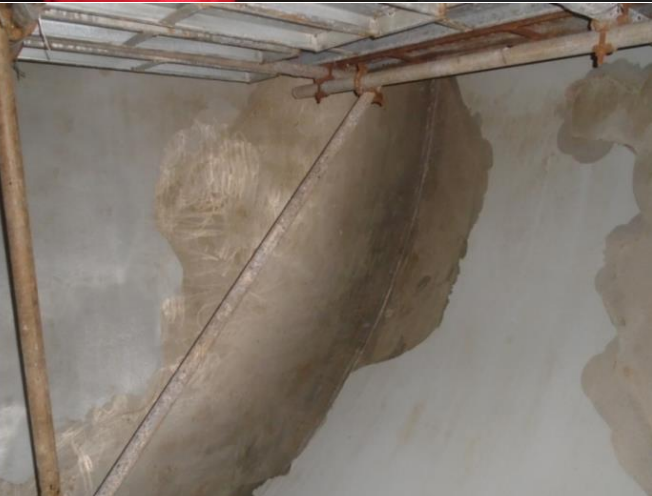
- 1、南海某油田HZ258，EP242，XJ243B平台罐体基材为不锈钢内衬，投入使用一年发现不锈钢内衬焊缝部位出现裂缝，业主需停产进行修复，同时使用陶瓷金属涂层对罐体进行保护
- 2、2016年修罐完成再次投入使用，大约一周时间在过滤器滤网内发现陶瓷金属涂层碎片，开罐检查发现涂层成纸片状脱落
- 3、经过多次与业主讨论2016年由佛山泳邦对所有罐体进行重新涂装保护。
- 4、2016年5月HZ258平台生产分离器修复完成，10月开罐检查涂层完好无损，
- 5、2017年EP242平台停产期间开罐检查，未发现问题。
- 6、2018年各油田停产开罐检查，同样未发现问题。

1/2/3、涂层成纸片状脱落

3、经过多次与业主讨论2016年由佛山涑邦对所有罐体进行重新涂装保护。

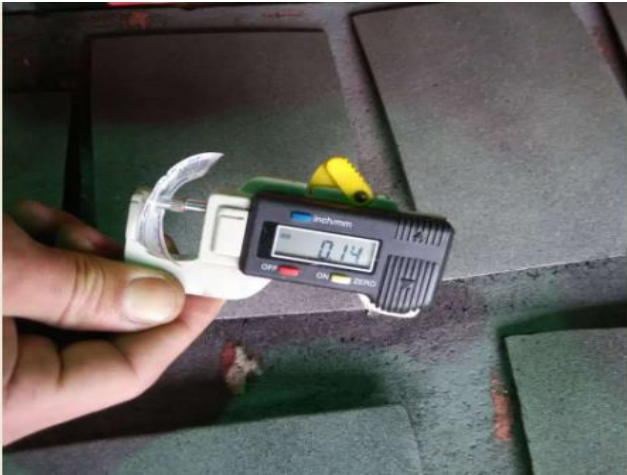
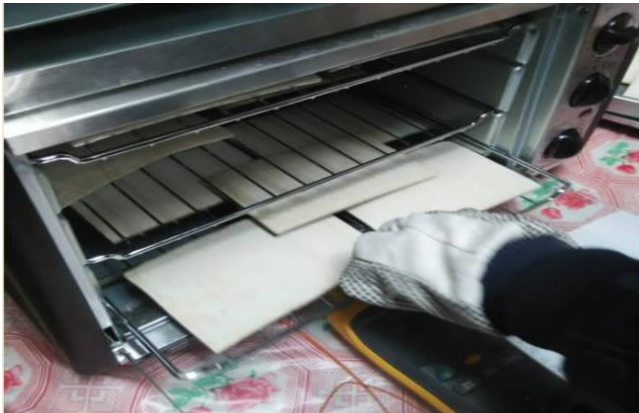
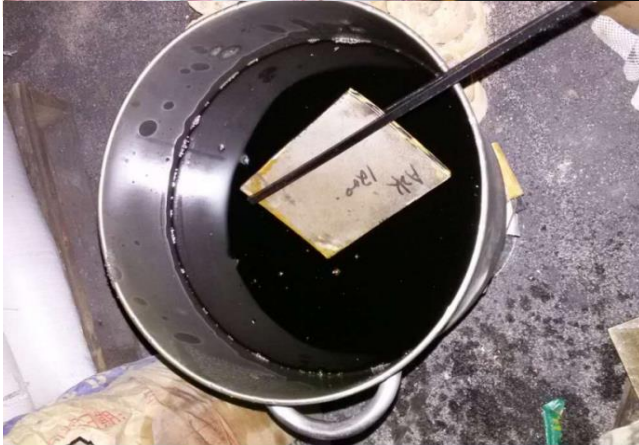
4/5/6: 进行试验检测

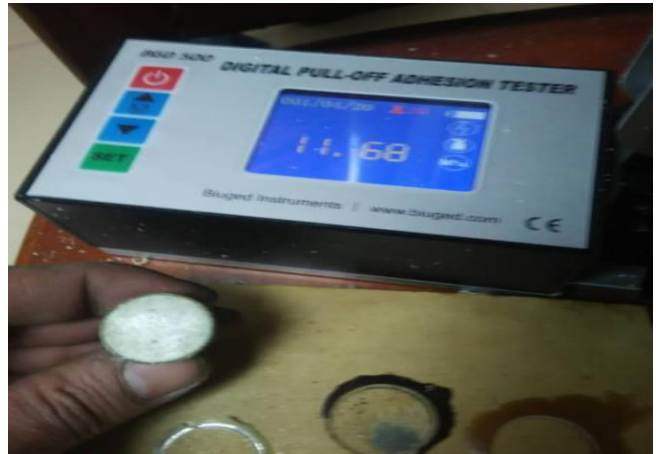
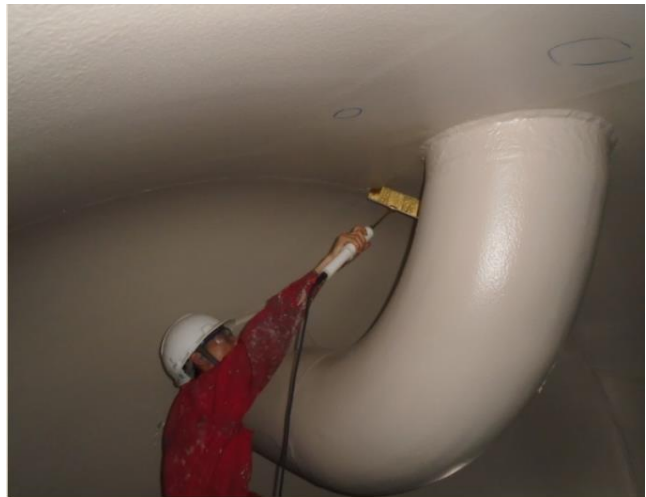
1/2、进行电火花检测

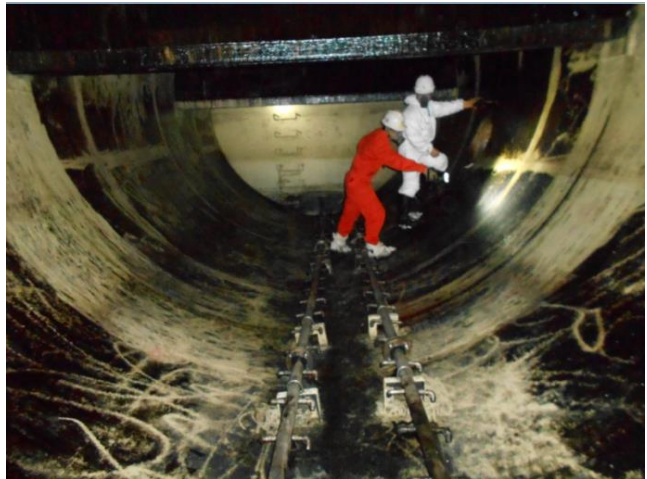
4、2016年5月HZ258平台生产分离器修复完成，10月开罐检查涂层完好无损，

3、开罐检查
