案例研究：南海某新平台CFU系统管线 内涂层

项目时间
2010年

产品材料
Polyglass VEF

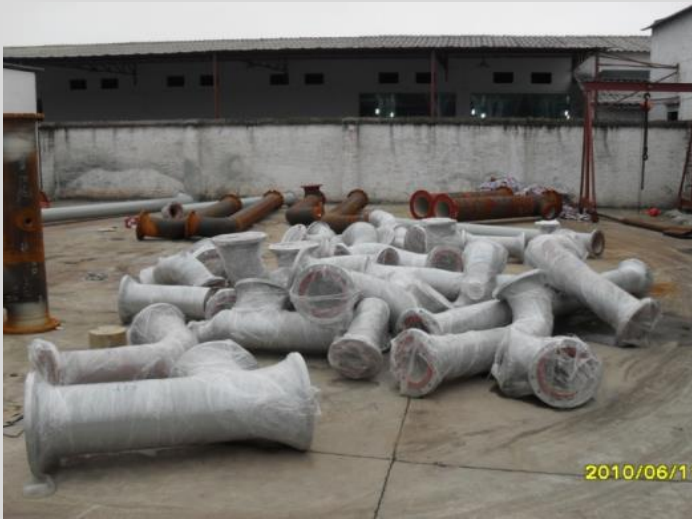
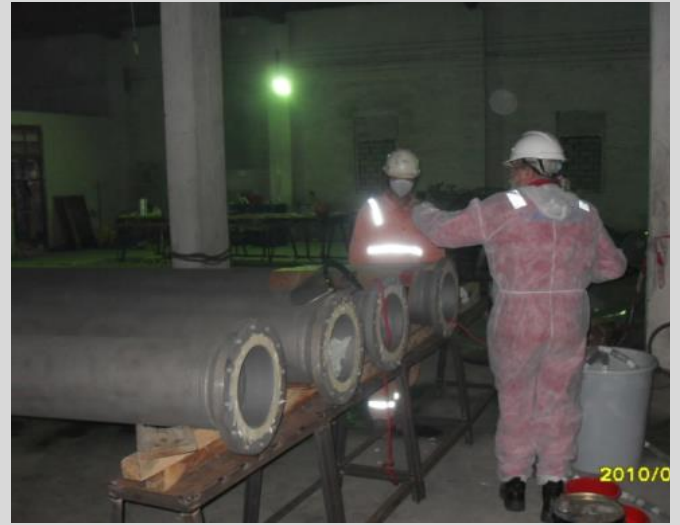
南海某新平台2009年初新增一套CFU分离设备，投入使用后一个月管线开始出现泄漏，一年时间管线漏点不断出现，严重影响生产。

业主决定2010年停产期间把管线全部更换，更换的新管线内部由我们做内涂层。更换的管线从2010年7月停产期间投入使用，至今未发现泄露。

Polyglass VEF涂层属于乙烯基玻璃鳞片高性能防腐涂层，涂层厚度为1500微米，浸泡状态下耐温达110摄氏度。
